成都宏鼎电子有限公司注塑件加工
扩建项目竣工环境保护验收
监测报告

建设单位： 成都宏鼎电子有限公司

监测单位： 四川华皓检测技术有限公司

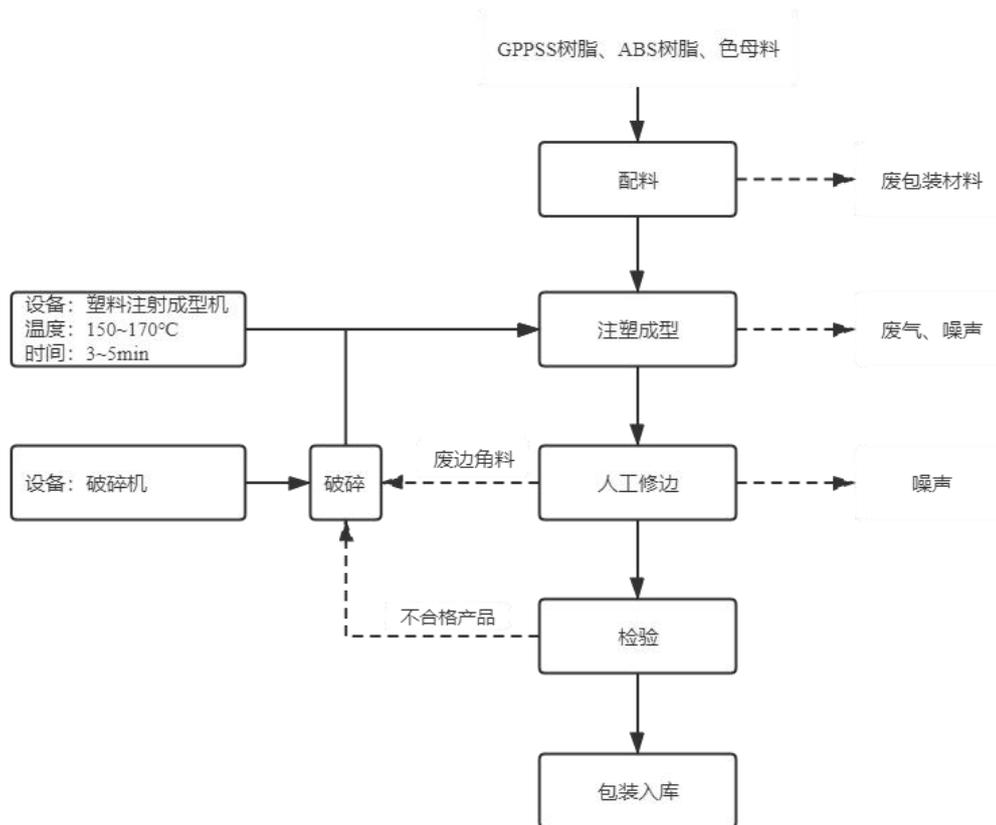
图 2-2 注塑制品生产工艺流程及产污位置图

注塑制品工艺流程简述:

①领料：根据客户需求定制相应的生产任务，生产部门根据生产任务到库房领料，注塑件原料主要为塑料颗粒，包括 [REDACTED] 等树脂颗粒。

②配料：配料是按照产品要求对各类型树脂颗粒进行材料配比、搅拌均匀操作。项目原料为树脂颗粒，通过机械搅拌进行配料。该工序主要产生设备运行噪声和少量粉尘。

③注塑成型：配料完成后由中转箱将混合料转移至注塑区域，通过真空输料机负压将混合料加入注塑机箱中，通过设定注塑机的温度、注射压力、速度等工艺参数，采用电加热至 150~170°C 的使混合料呈熔融状态，将熔状材料注射到模具型腔内成型、冷却（间接冷却，冷却水循环使用，不和物料直接接触），达到产品质量要求。注塑机工作温度均低于塑料分解温度 260~300°C，每批次注塑时间为 3~5min，因此加热成型时无分解废气产生，但会产生少量挥发性气体。

④人工修边：经过注塑工序冷却后的半成品表面还残留毛边毛刺等，修饰就是对塑料件产品的外观进行人工修飞边、毛刺。该工序产生废边角料，通过破碎机破碎后全部回收进入生产系统，重新注塑加工。

⑤检验：检验是对产品的外观、尺寸进行检查，合格品进入下一工序，不合格产品通过破碎机破碎后，返回注塑车间重新加工。

⑥包装入库：是按照产品质量要求对产品进行包装保护，存入库房待售。

⑦破碎：生产过程中人工修边产生的废边角料和不合格产品均送至破碎机破碎后返回生产线用作原料。破碎时不需要细化，只需要破碎成较小的块状即可。此工序产生的主要污染物为噪声和少量粉尘。

注塑成型环节是原辅材料在配料完成后由中转箱将混合料转移至注塑区域，通过真空输料机负压将混合料加入注塑机箱中，通过设定注塑机的温度、注射压力、速度等工艺参数，采用电加热至 150~170℃的使混合料呈熔融状态，将熔状材料注射到模具型腔内成型、冷却（间接冷却，冷却水循环使用，不和物料直接接触）。注塑机工作温度均低于塑料分

解温度 260~300℃，每批次注塑时间为 3~5min，因此加热成型时无分解废气产生，但塑料原料在受热情况下，塑料中残存未聚合的反应单体挥发至空气中，从而形成挥发性有机物（含苯乙烯）。

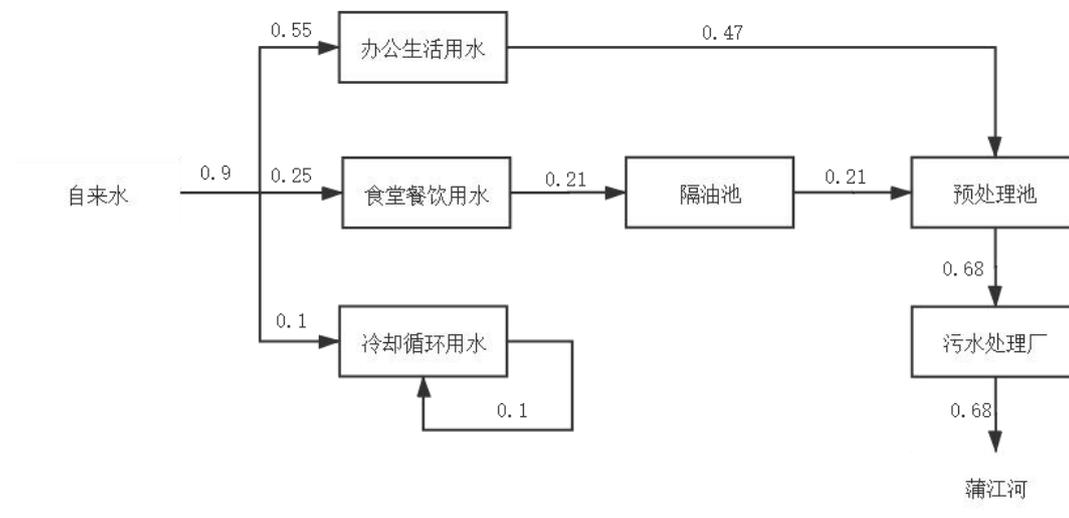
图 2-3 项目水平衡图 (m³/a)

本项目主要为生产用水和生活用水，主要为注塑机循环冷却用水以及员工日常生活用水。依托园区市政供水管网直接供给，水量、水压满足项目需求。厂区已设置 100m³ 冷却塔循环水池一座、循环水泵 2 台，用于注塑机循环冷却。

新增用水量 270m³/a，新增废水排放量 204m³/a。

项目排水采取雨污分流的形式。雨水经收集汇流后，由雨水管排入园区市政雨水管网；污水排入市政管网。本项目外排废水主要来自员工办公生活污水、食堂餐饮废水。

本项目食堂废水经已建隔油池处理后与生活污水一同进入厂区已建预处理池处理达到《污水综合排放标准》(GB8978-1996)中三级标准后，经市政管网排入蒲江县城市污水处理
